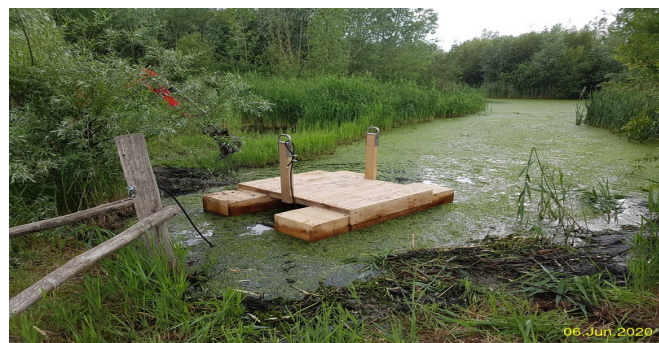
**143**

Catamaran trekpont 2020

10 Aug 2025 : Last photo  
RVS geleiders worden slechter. 2025.07.?? Closed  
: bovenste planken slecht 2025.06.21 Closed

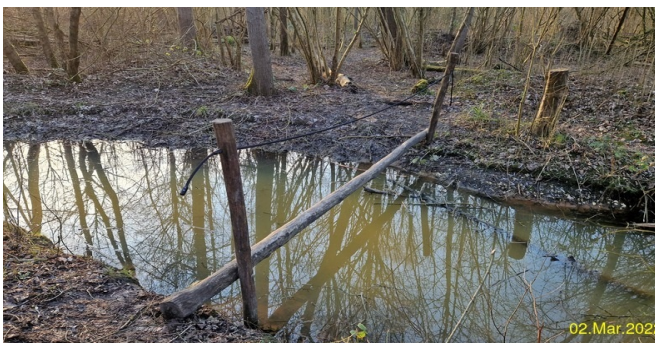
**144**

Enkele ligger met touw

04 Oct 2024 : Last photo  
nog certificeren 2022.05.26 Closed

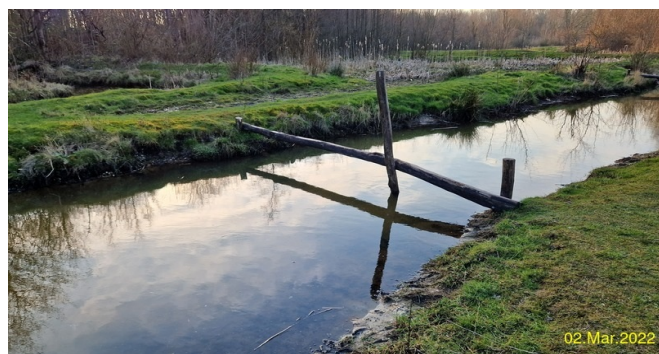
**145**

Enkele ligger met extra lange paal

18 Sep 2024 : Last photo  
2022.05.26 Closed  
: nog certificeren 2022.05.26 Closed

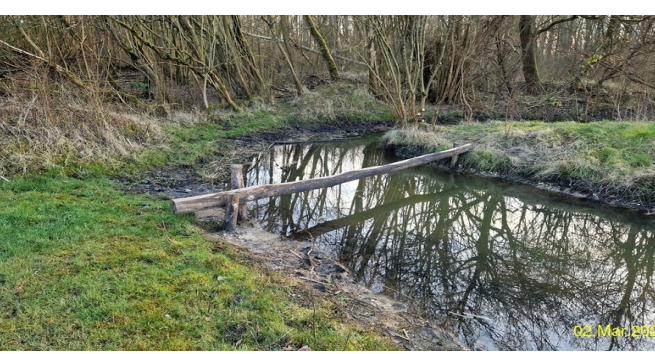
**146**

Enkele ligger met korte paal

18 Sep 2024 : Last photo  
nog certificeren 2022.05.26 Closed

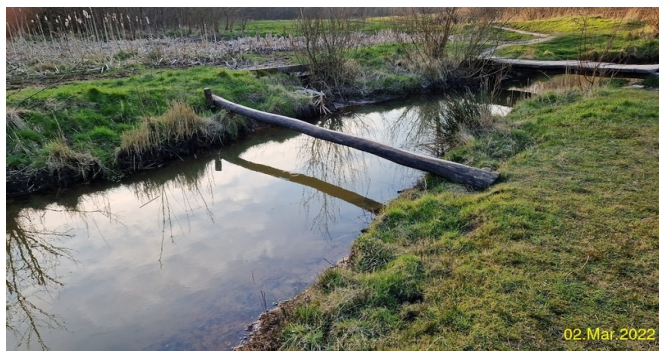
147

Enkele liggen

18 Sep 2024 : Last photo  
nog certificeren 2022.05.26 Closed

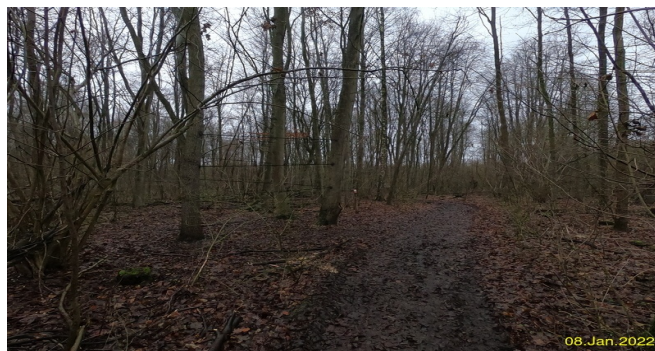
148

## Touwspiraal

21 Jun 2025 : Last photo  
keurings opmerking, valgrond met snippers aanvull  
: Moet nog gecertificeerd worden 2022.07.02 Closed

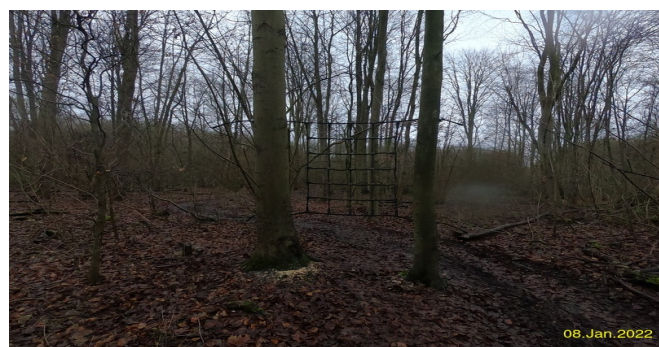
149

## Klimnet

21 Jun 2025 : Last photo  
Vol grond verbeteren. 2022.06.26 Closed  
: Moet nog gecertificeerd worden 2022.05.26 Closed

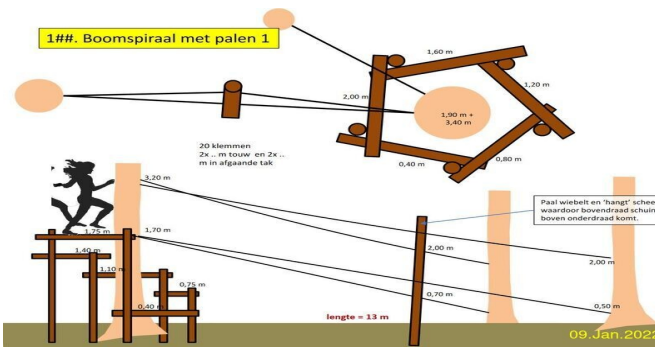
150

## Boomspiraal met palen

04 Oct 2024 : Last photo  
Moet nog gecificeerd worden 2022.07.02 Closed

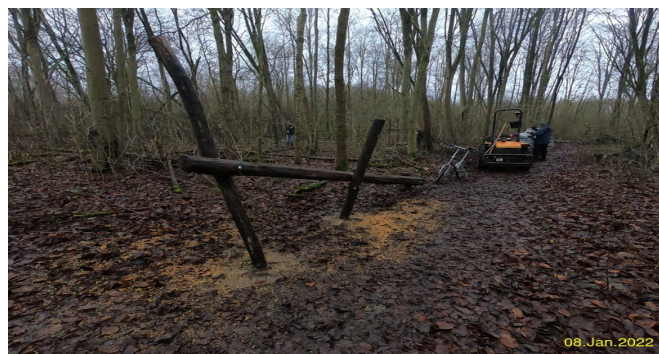
151

## Oplopende evenwichtsbalk

21 Jun 2025 : Last photo  
Moet nog gecertificeerd worden 2022.05.26 Closed

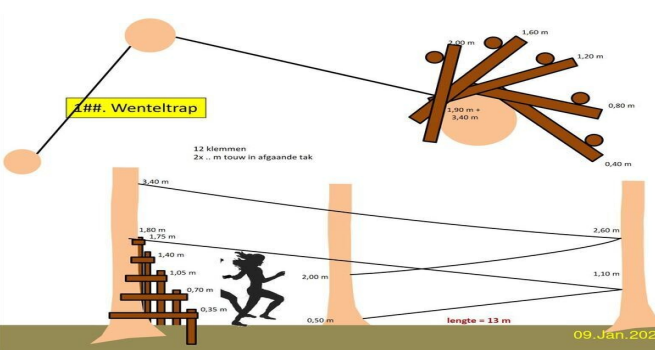
152

## Wenteltrap

21 Jun 2025 : Last photo  
Moet nog gecertificeerd worden 2022.07.02 Closed
